Dorferneuerung Wehre

Ortstermin der Arbeitsgruppe „Dorfgemeinschaft“ vom 02.07.2009

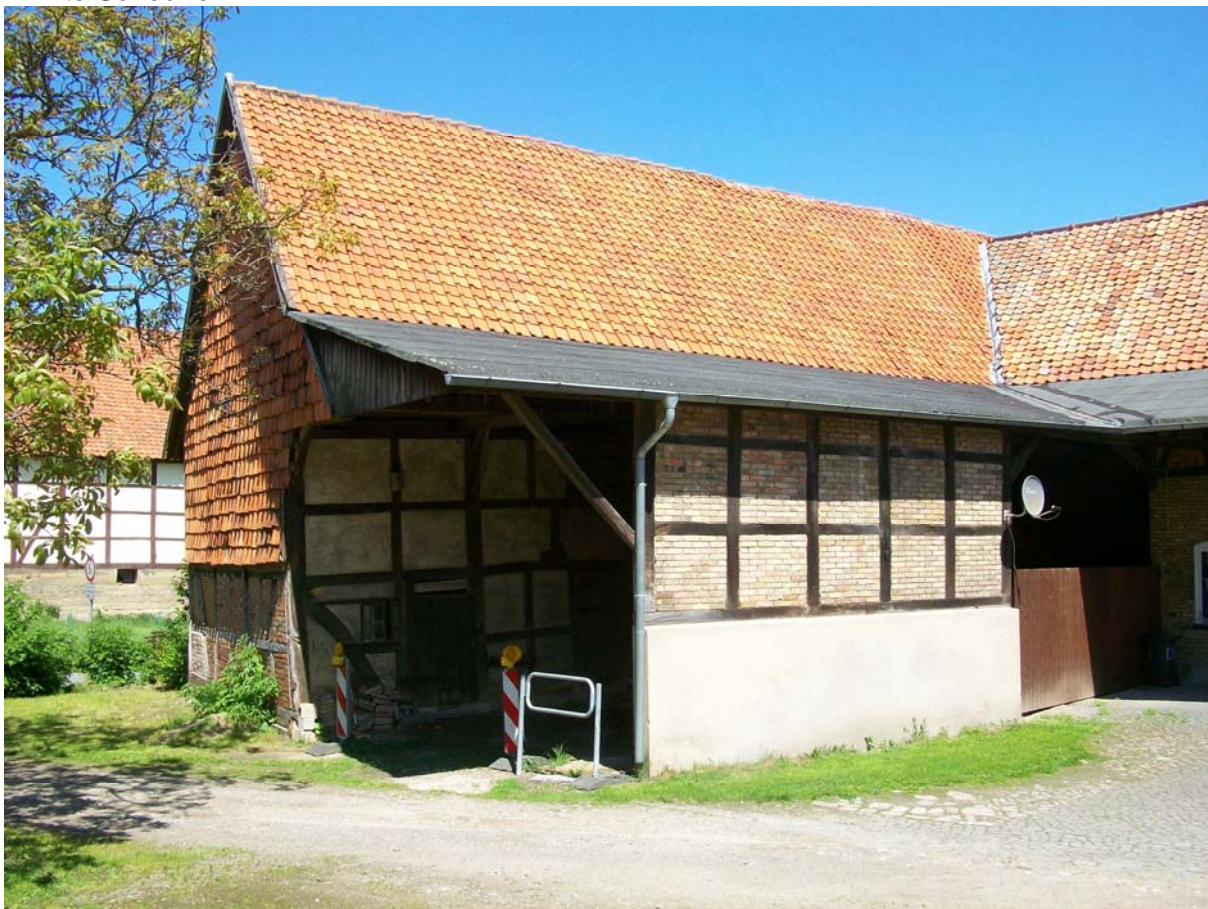
1. Alte Scheune

Teil der historischen Hofanlage, ältestes Gebäude (lt. Inschrift 1833), städtebaulich und baukulturell von besonderer Bedeutung, Ausfachung im Lehmmauerwerk, teilweise mit Backstein, historische Ziegeleindeckung der Giebelfassade und des Daches, angeschlepptes Vordach über der Durchfahrt, das mit Bitumen eingedeckt ist. Die Inneneinteilung weist Gefache auf, die jeweils von der Durchfahrt aus erschlossen werden.

Die Bausubstanz ist in überwiegend gutem Zustand. Die Grundrissaufteilung macht eine spätere Nutzung unter Beachtung des weitgehenden Erhalts der Bausubstanz schwierig, da je Gefach – wie bisher – ein eigener Zugang vom Durchgang aus notwendig wäre. Eine Umnutzung für einen ständigen Aufenthalt von Menschen (gedämmt und beheizt) erscheint sehr aufwändig und kostenintensiv. Eine Nutzung in Sinne einer unbeheizten Scheune zu Ausstellungen o.ä. wäre auf jeden Fall denkbar.

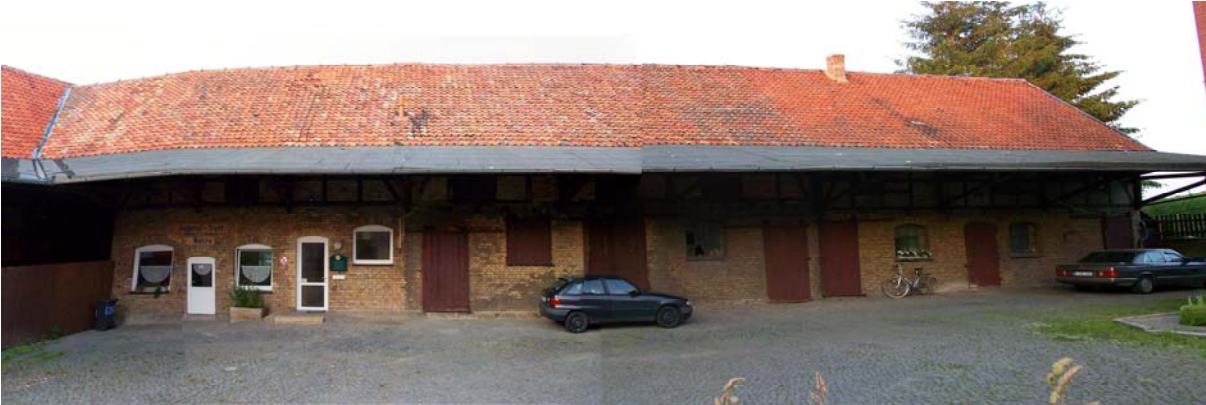
2. Scheune mit Jugendraum

„Neubau“ von 1927, langgestrecktes Nebengebäude, im Erdgeschoss massiv, im Obergeschoss mit Fachwerk, mit Satteldach (Ziegel) und angeschlepptem Vordach (Bitumen), mehrere Zugänge von der Hofseite. Heute ist hier bereits der Jugendraum untergebracht.

Die Bausubstanz ist in gutem bis sehr gutem Zustand und eignet sich grundsätzlich gut zu Umnutzungszwecken im Sinne der Dorfgemeinschaft. Ein Nachteil könnte die Grenzbebauung nach Osten darstellen. Hier könnte eine Baulast o.ä. erforderlich sein, um wünschenswerte Fenster baurechtlich zu ermöglichen.

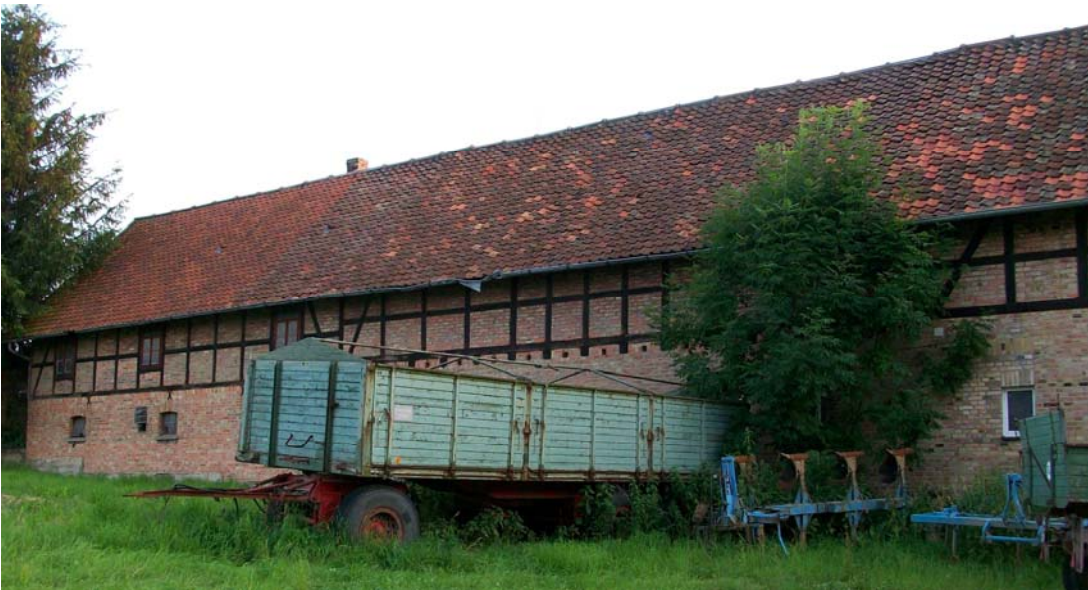
Blick von Nordosten

Panoramabild aus drei Fotos

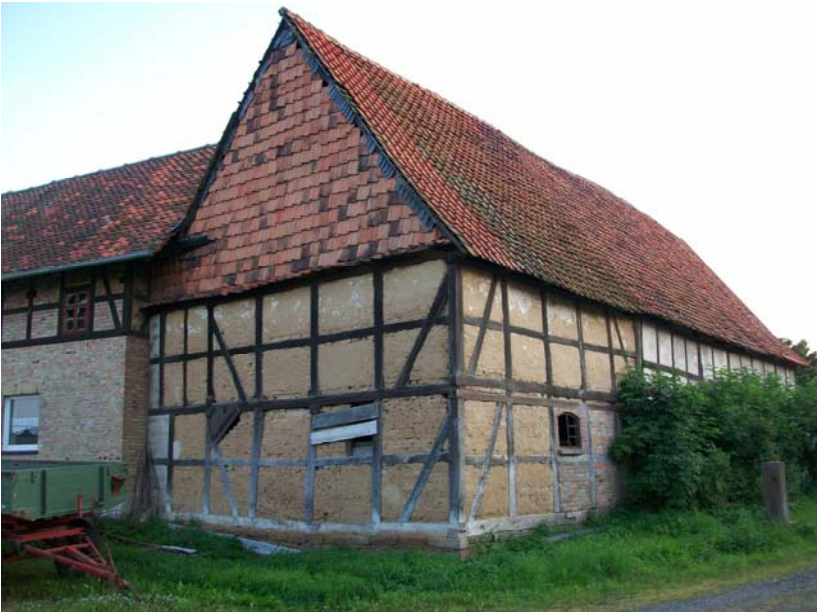
3. Zwischenbau

verbindet als Verlängerung der alten Scheune diese mit dem „Neubau“. Beide stoßen in einem schiefen Winkel aneinander, Fachwerk, mit Lehmsteinausfachung ohne Oberflächenputz.

Die Bausubstanz ist in weniger gutem Zustand als die alte Fachwerkscheune. Nutzung, wie 1.
